2022 年度广西钦州市海洋生态保护修复项目

新增用海

海域使用论证报告书

辰源海洋科技(广东)有限公司

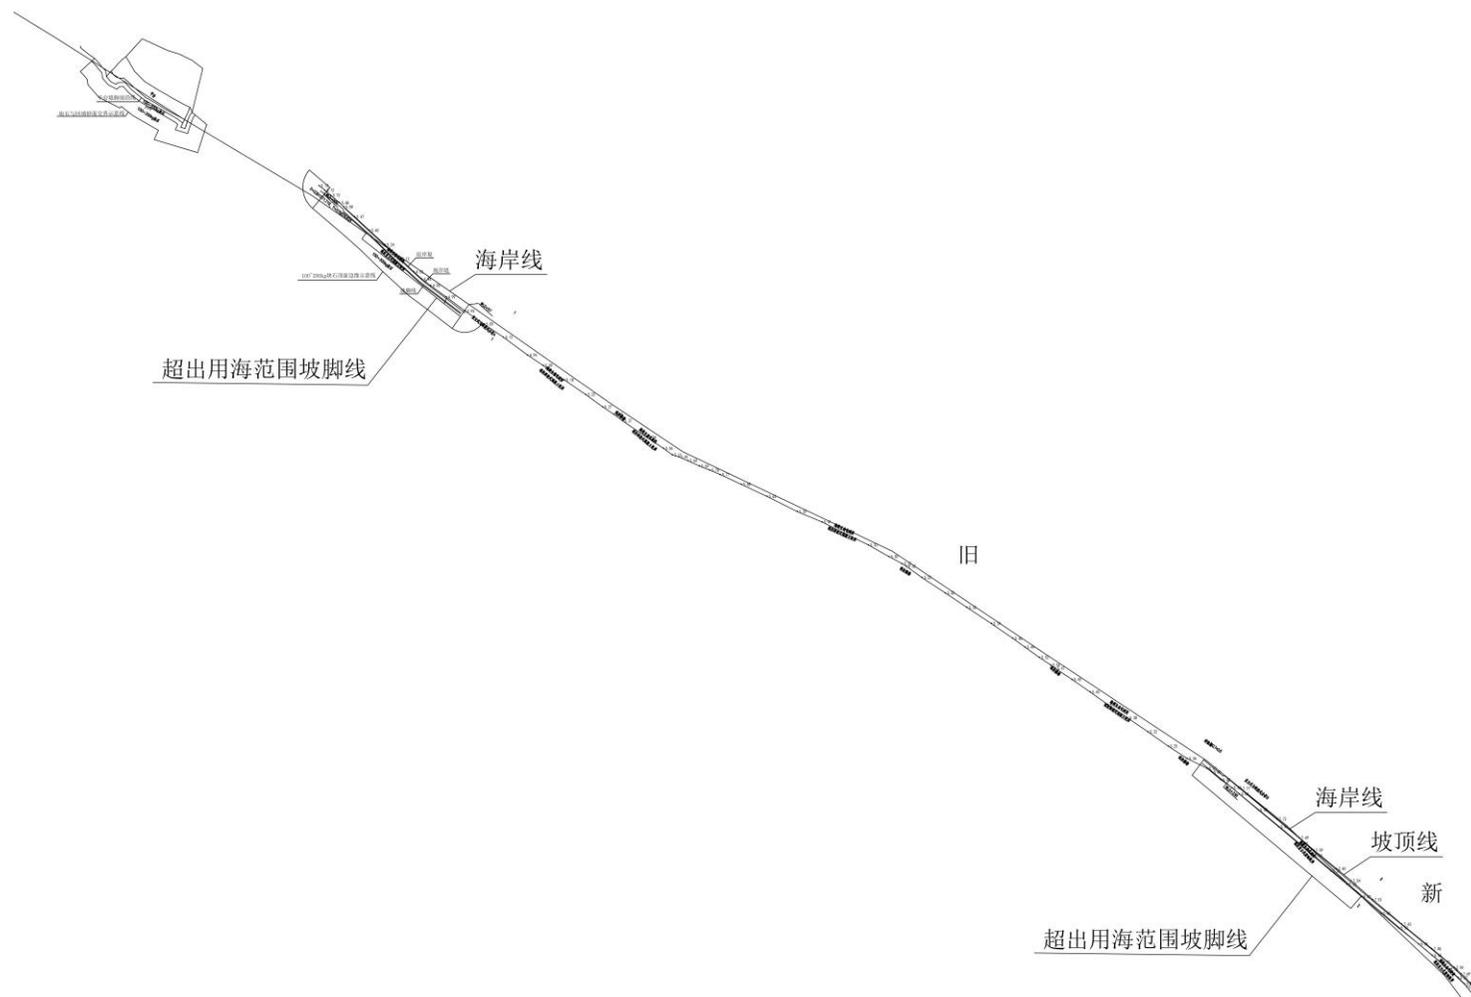
图 2.2.1-2 乌雷生态护坡总平面布置图

本项目沿砂质海岸对现有海堤进行生态化建设，形成有层次、生态化显著的综合海岸防护体系，拟实施海堤生态化改造总长度约 176m，总平面图见图 2.2.1-2。

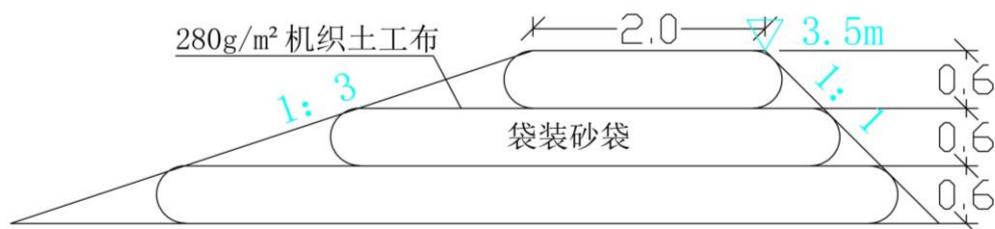
图 2.2.2-1 避风通道结构示意图

堰体参数如下：围堰采用斜坡式结构，围堰顶高程 1.8m（85 高程），顶宽取 2m，围堰边坡采用缓坡设计，外侧斜坡坡比为 1:3，内侧边坡坡比 1:1，围堰结构为天然袋装砂。充填砂袋采用聚丙烯编织物，编织物强度应符合相关规范要求及满足施工要求。

避风通道典型断面图

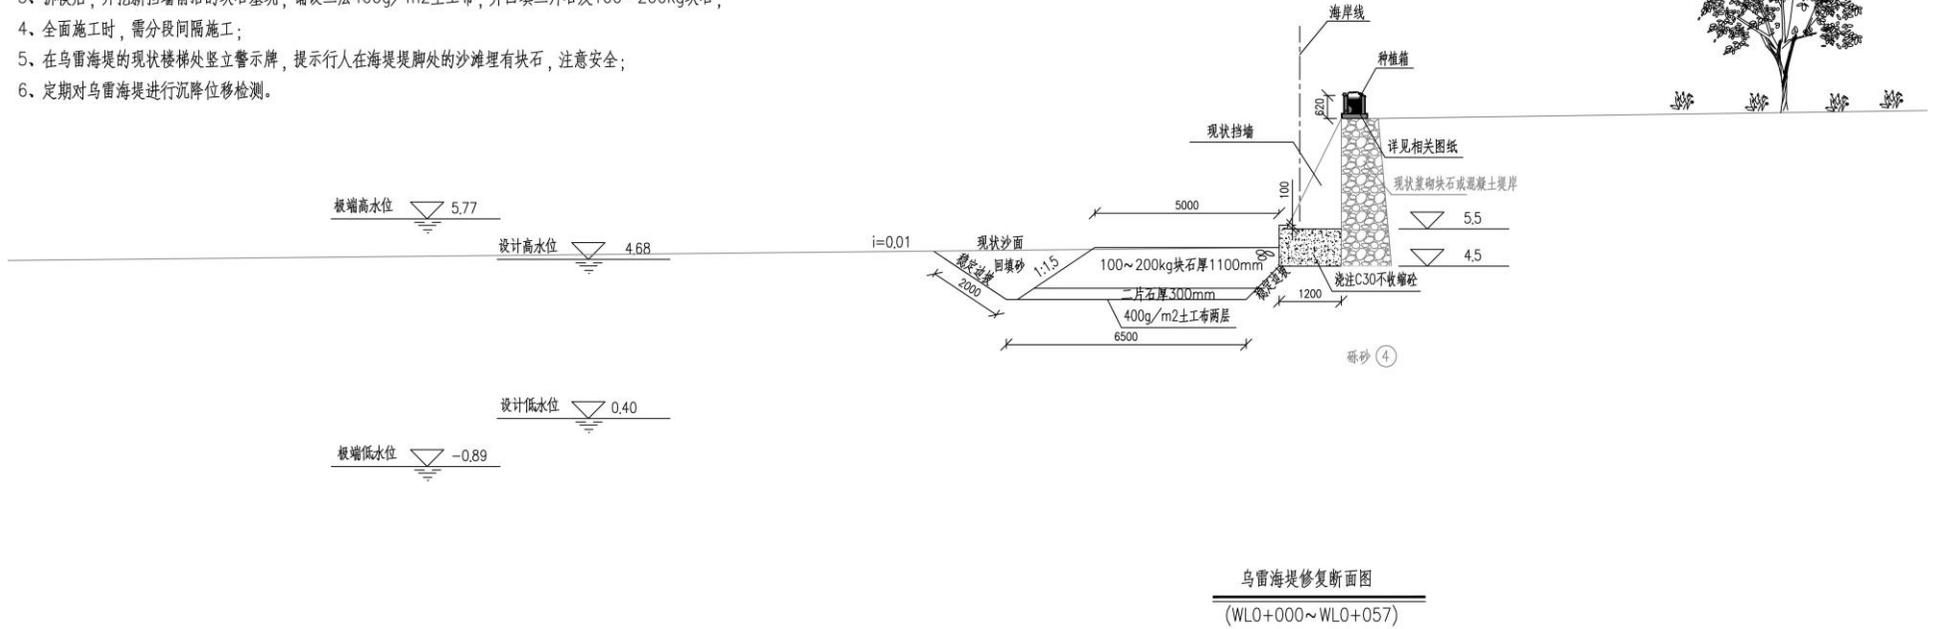
图 2.2.2-1 乌雷生态护坡 2 结构断面图

- 1、图中尺寸以mm计、高程单位以m计；
- 2、先进行典型断面施工，若有问题及时向监理、设计反馈；
- 3、挖除新建挡墙底部砂面至旧浆砌石挡墙底部齐平后，安装模板，用C30不收缩砼浇筑新建挡墙下方底部，并保证新浇筑混凝土与新建挡墙混凝土密实；
- 3、拆模后，开挖新挡墙前沿的块石基坑，铺设二层400g/m²土工布，并回填二片石及100~200kg块石；
- 4、全面施工时，需分段间隔施工；
- 5、在乌雷海堤的现状楼梯处设立警示牌，提示行人在海堤脚处的沙滩埋有块石，注意安全；
- 6、定期对乌雷海堤进行沉降位移检测。

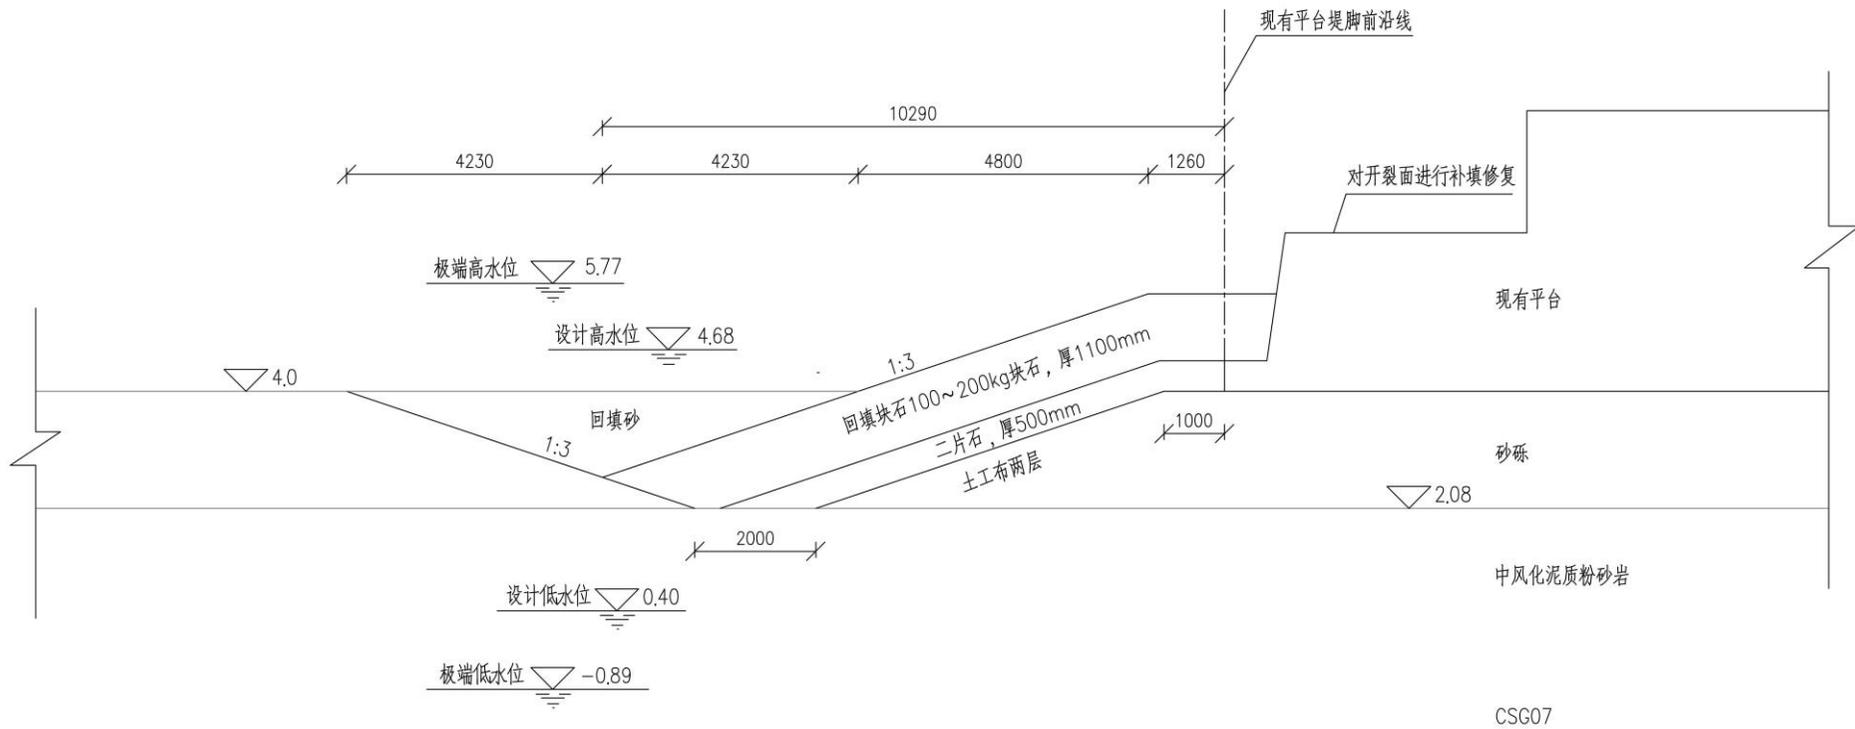
图 2.2.2-2 乌雷生态护坡 3 结构断面图

乌雷平台修复断面图

②平台顶面混凝土修复施工方法为人工破除旧开裂混凝土板后重新浇注混凝土。

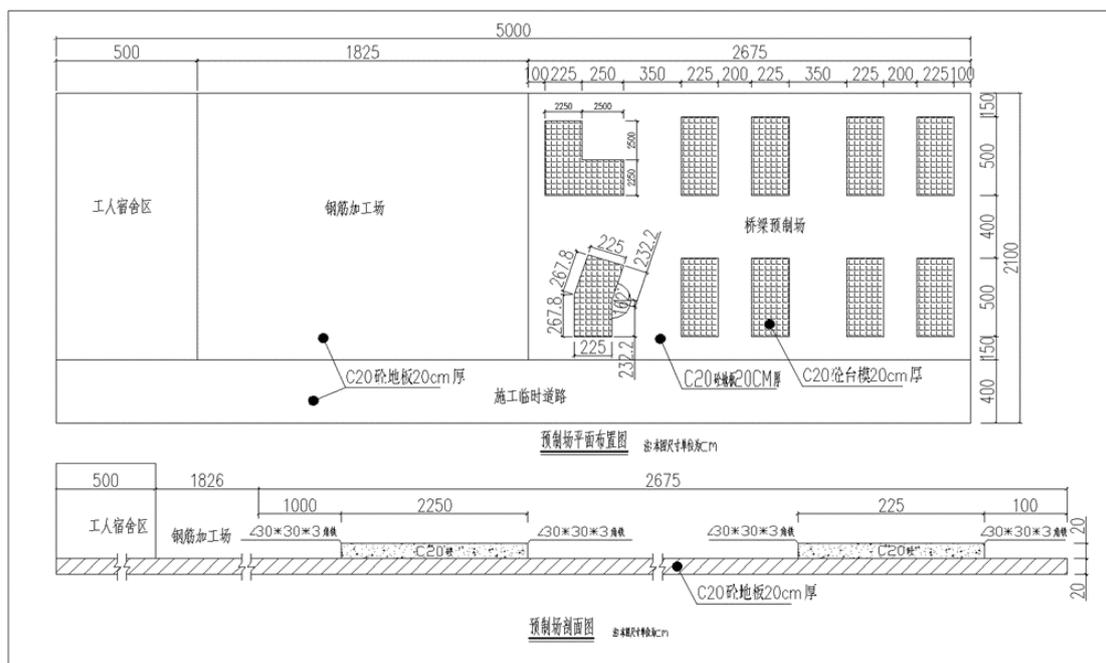
图 2.3.1-1 预制场建设图

(1) 考虑潮水位对施工的影响，所有材料采用二次转运。即砂、预制箱涵先运输到现场附近临时堆料场集中堆放，现场施工需要时再装车转运到现场；片石先运输到码头堆料场堆放，然后再装船运输到施工现场；

(6) 箱涵施工：箱涵节段在现场附近构件预制场内预制，然后箱涵节段用汽车运到现场临材料堆放场地堆放，潮水下降后再装车运至安装区域用 300T 汽车吊进行安装（水下部分由潜水员协助安装校正）。

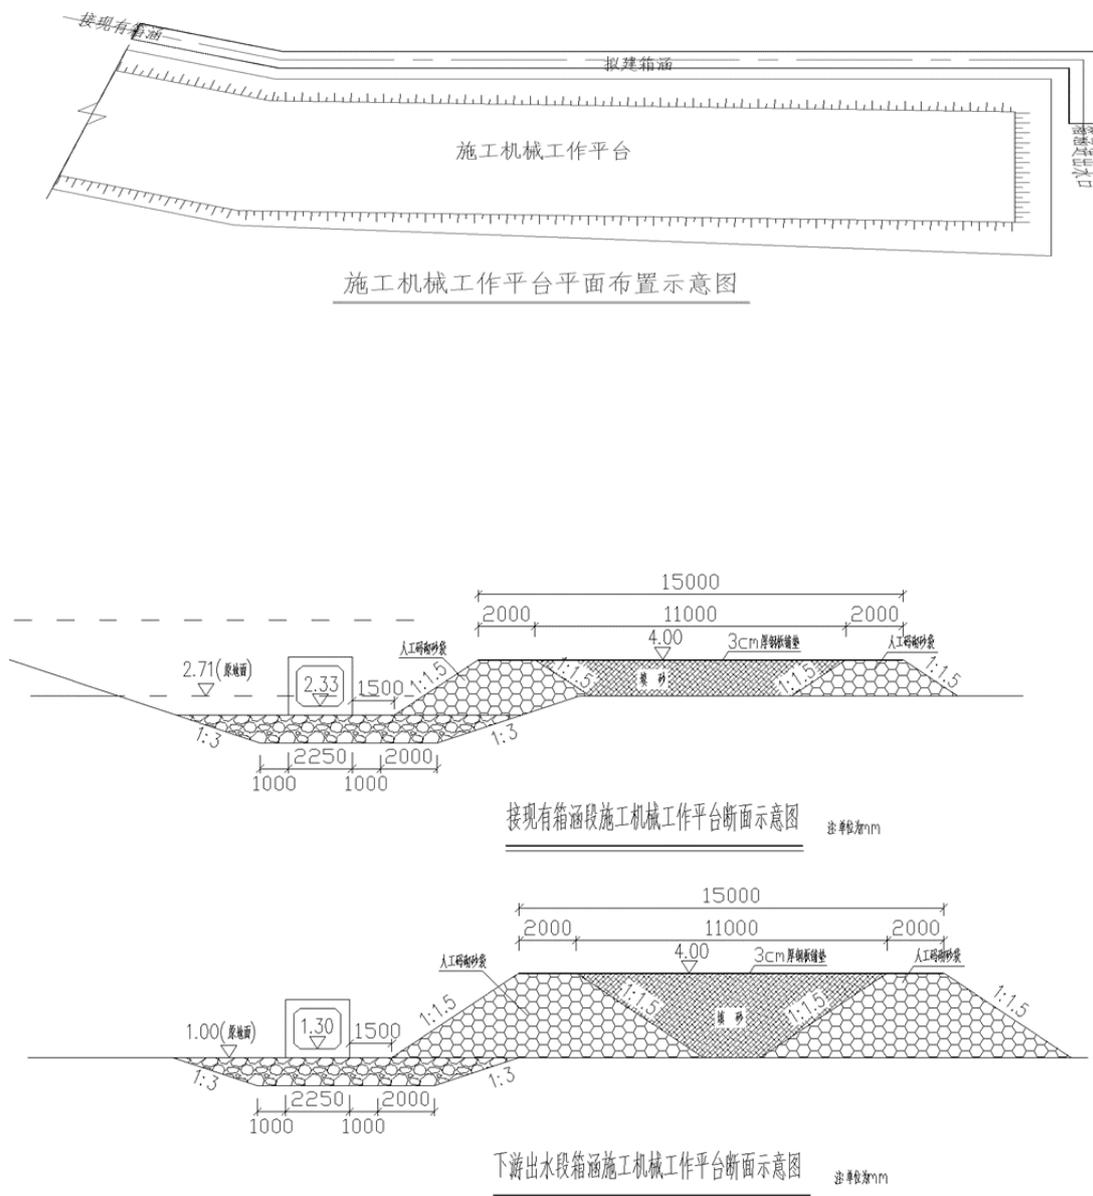
图 2.3.1-2 施工机械工作平台平面、断面示意图

(5) 施工机械工作平台采用潜堤式沿箱涵基础沟槽西侧布置（见施工机械工作平台平面布置示意图、施工机械工作平台断面示意图），机械工作平台两侧的砂袋采用陆上推进施工，砂袋先把砂运输到现场附近陆地，其次人工装袋并装车运到现场后再人工码砌，然后回填砂浸水分层振实再铺 3cm 钢板。

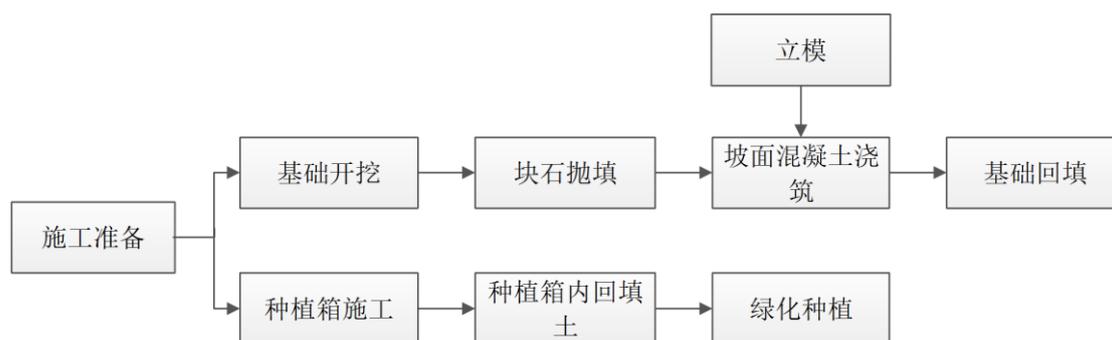
图 2.3.2-1 乌雷生态护坡施工流程图

④基础回填利用开挖时的土方，采用挖机进行回填。

⑤种植箱及绿化种植采用人工进行施工。

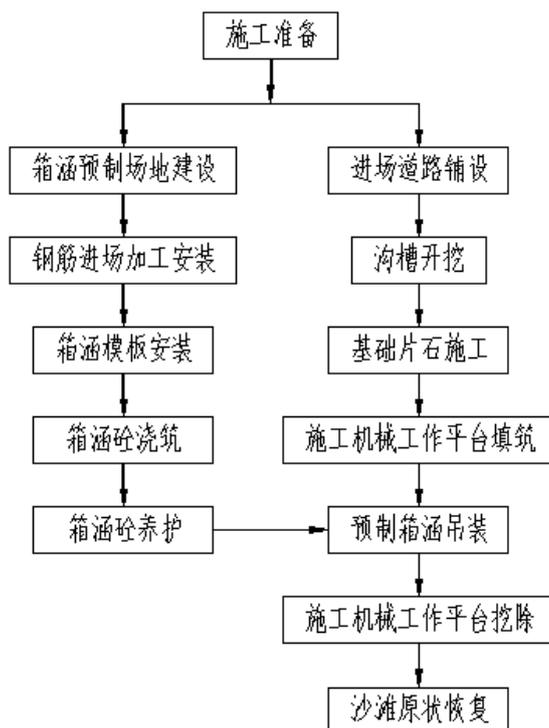
图 2.3.2-2 犀丽湾取水口及取水管施工流程图

犀丽湾取水口及取水管的施工流程见图 2.3.2-2。

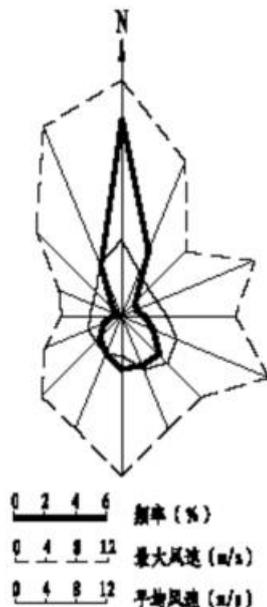
图 3.2.1-1 风速风向玫瑰图

风向	N	NNE	NE	ENE	E	ESE	SE	SSE	S
频率 (%)	26	9.2	2.5	2.1	3	4.5	7	7	7
最大风速 (m/s)	31	22	12	19	15	21	15	16	21
风向	SSW	SW	WSW	W	WNW	NW	NNW	C	
频率 (%)	5.4	4.1	2.6	1.3	0.8	1.8	7.2	9.4	
最大风速 (m/s)	16	15	11	8	9	16	27

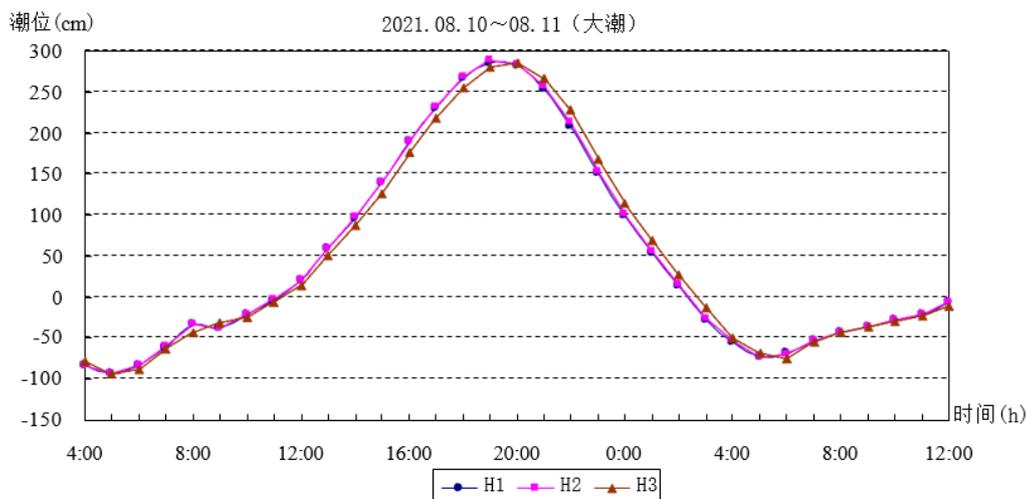
图 3.2.3-2 大潮潮位过程线图

本次全潮观测期间，H1~H3 三站实测最大潮差，大、小潮分别为 384 cm、169 cm；三站实测平均潮差，大、小潮分别为 373cm、173cm。

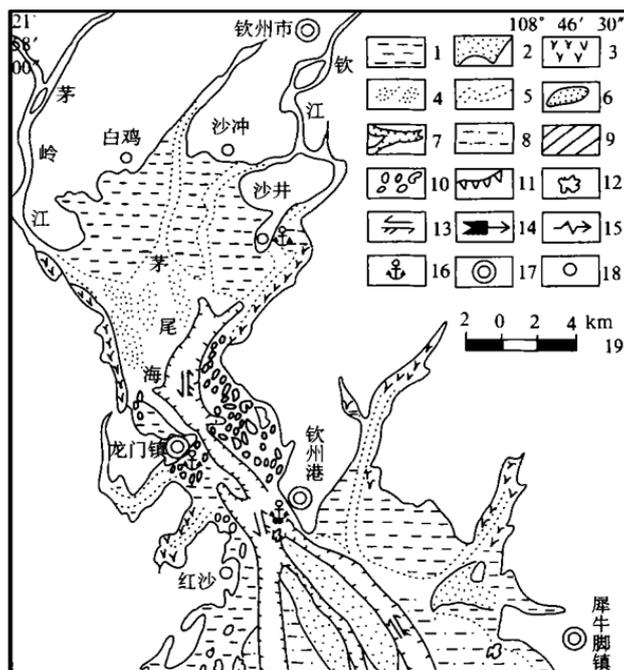
图 3.2.4-2 钦州湾海底地貌类型

发育于钦州湾口门至湾口海域，口门处与深槽、砂脊相间排列，水深在 0.5m~1.2m 之间；湾口处与潮流砂脊、潮流流向成垂直关系，与南向波浪基本平行，水深在 2m~5m 之间，其形成原因是由于潮流和南向波浪共同作用的结果。浅滩面较为平坦，微向海（南）倾斜，坡度为 0.05%~0.12%，沉积物主要为细砂组成，与潮流砂脊物质组成相近。

1. 淤泥滩; 2. 沙滩; 3. 红树林滩; 4. 河口沙坝; 5. 潮沟; 6. 潮流沙脊;
7. 潮流冲刷深槽; 8. 水下拦门浅滩; 9. 水下斜坡; 10. 海岛; 11. 海蚀
崖, 海蚀平台; 12. 水下岩礁; 13. 涨、落潮流方向; 14. 常风向, 强风向;
15. 常浪向, 强浪向; 16. 港口; 17. 城镇; 18. 村庄; 19. 比例尺。

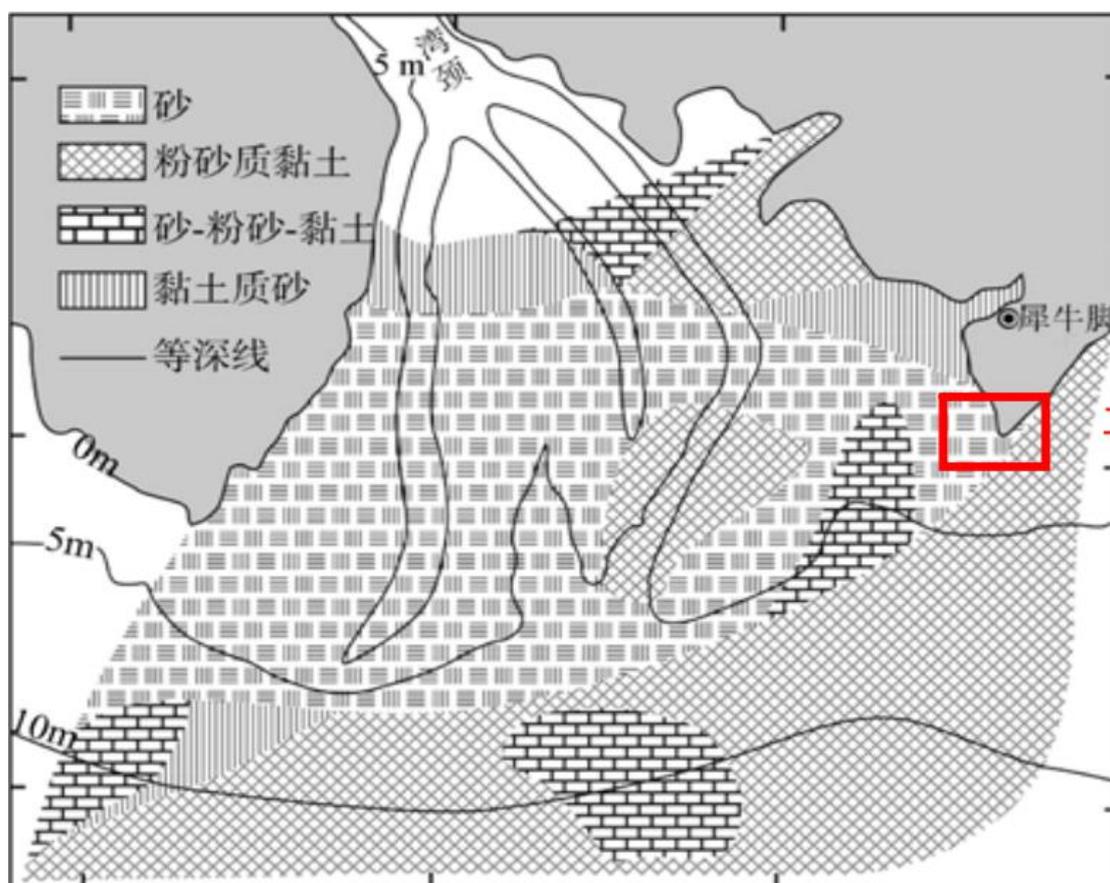
图 3.2.5-13 钦州湾表层沉积物类型分布（张伯虎等，2011）

由钦州湾表层沉积物分布图可以看出，工程区海底表层沉积物主要以砂为主，粘土部分主要来自鹿耳环江和大风江，主要分布在 5m 以浅的大部分区域。
