钦州港大榄坪海区海块 15

# 海洋环境影响报告书

(简本)

浙江大学

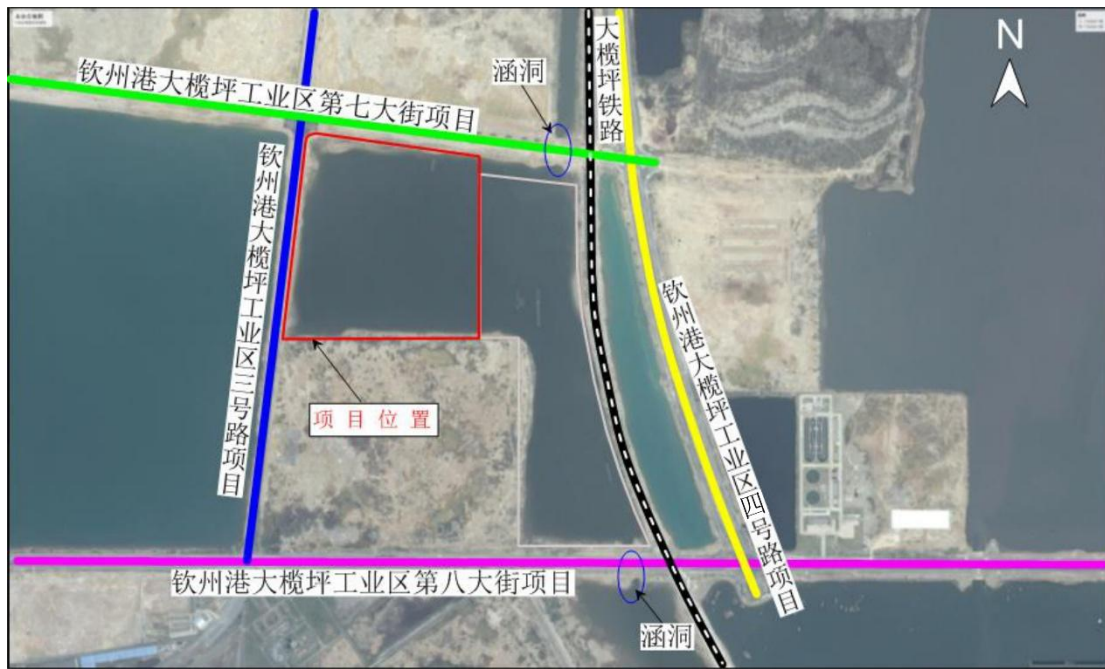
图 1.2-1 工程区场地现状

工程所在海区位于规划的广西钦州大榄坪综合物流加工区范围内，2010 年大榄坪综合物流加工区区域建设用海规划获国家海洋局批复以来，大榄坪海区填海造地工作不断推进。本工程海区位于位于规划区中部靠南，目前区域建设用海规划已到期，工程区场地现状如图 1.2-1 所示。

工程区南侧为已建第八大街项目，工程区北侧为正在施工的第七大街项目，工程区西侧为已建的三号路项目，东侧有正在施工的大榄坪铁路和大榄坪四号路。可以看出，工程区受到周边路网建设的影响，已成为封闭程度较高的海域，仅通过第七大街和第八大街下方的涵洞进行水体交换。
