钦州港大榄坪海区海块 01

# 海洋环境影响报告书

(简本)

项目名称：钦州港大榄坪海区海块 01（拟建桂铝机械加工项目）。

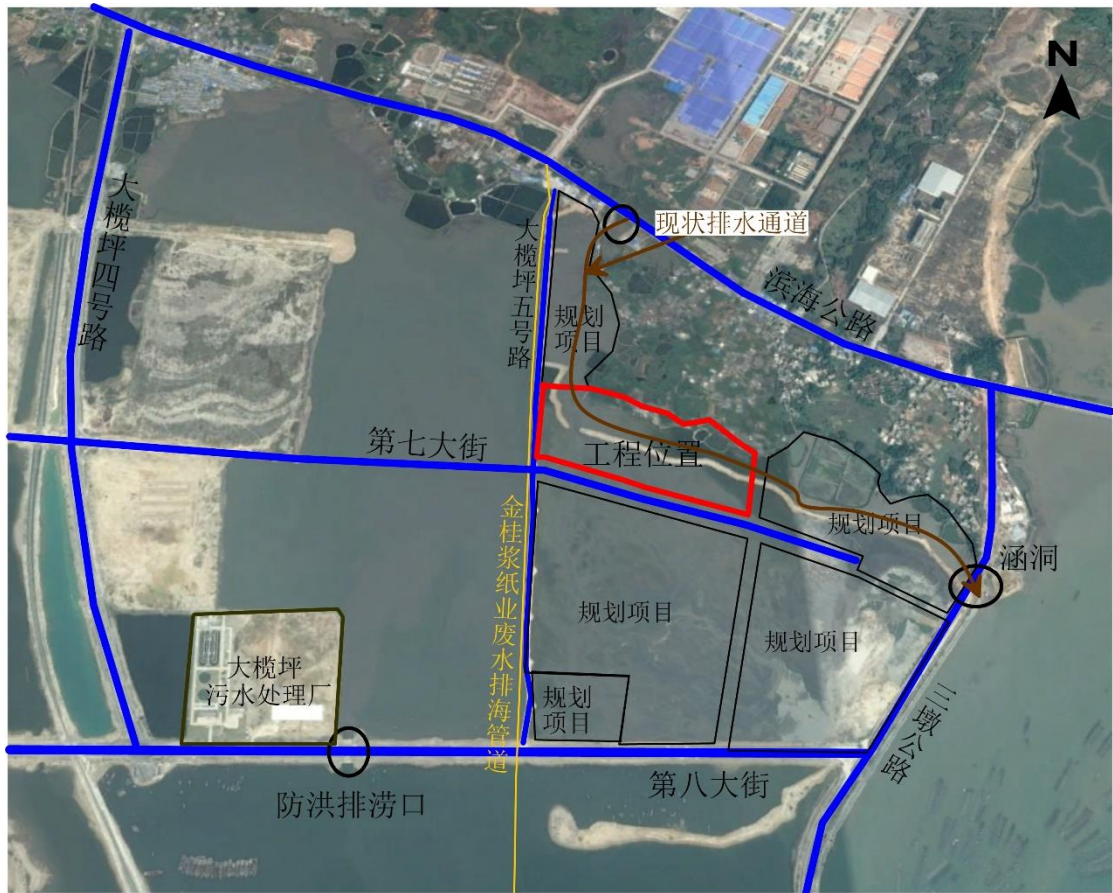
图 1.2-1 工程区场地现状

海造地工作不断推进。本工程海区位于位于规划区东北侧，目前区域建设用海规划已到期，工程区场地现状如图 1.2-1 所示。

工程区南侧为已规划的第七大街项目，工程区北侧为用海红线和同期施工的大榄坪海区海块 06，工程区西侧为已规划的大榄坪五号路项目，东侧为已批复的大榄坪至三墩公路。可以看出，工程区受到周边路网建设的影响，已成为封闭程度较高的海域，仅通过工程右侧海岸线下方三墩公路处涵洞进行水体交换。

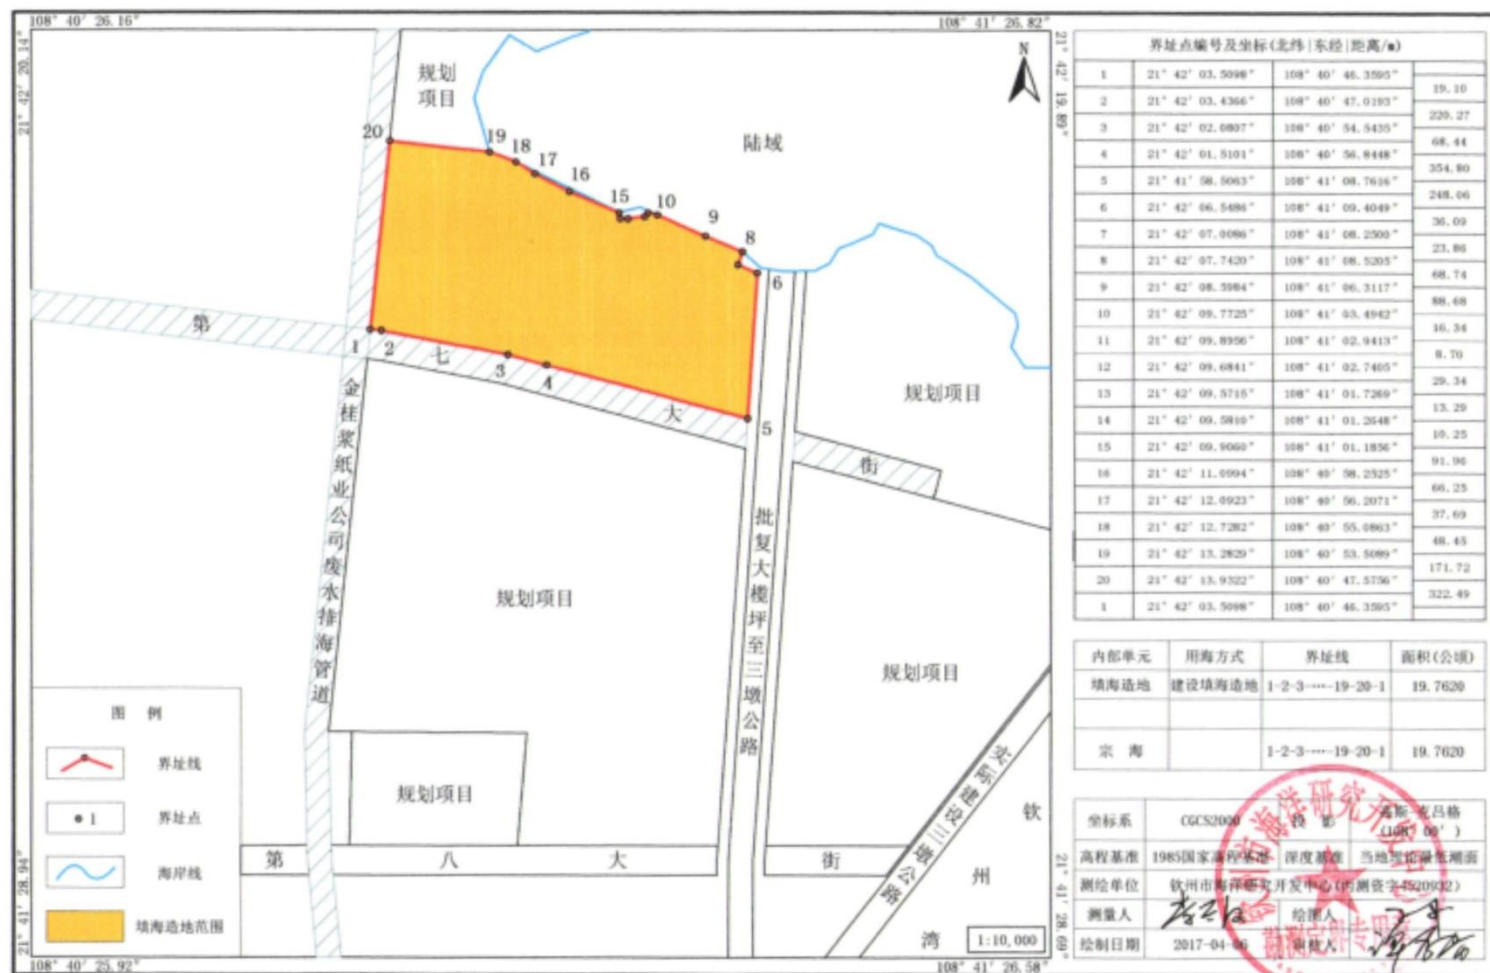
图 1.4-2 宗海界址图

项目填海面积约 19.7620 公顷，占用自然岸线约 401.77m，为填海造地用海，用海类型为工业用海，用海方式为填海造地。用海预申请宗海位置图见图 1.4-1，宗海界址图见图 1.4-2。
