钦州港大榄坪海区海块 02

海洋环境影响报告书

(简本)

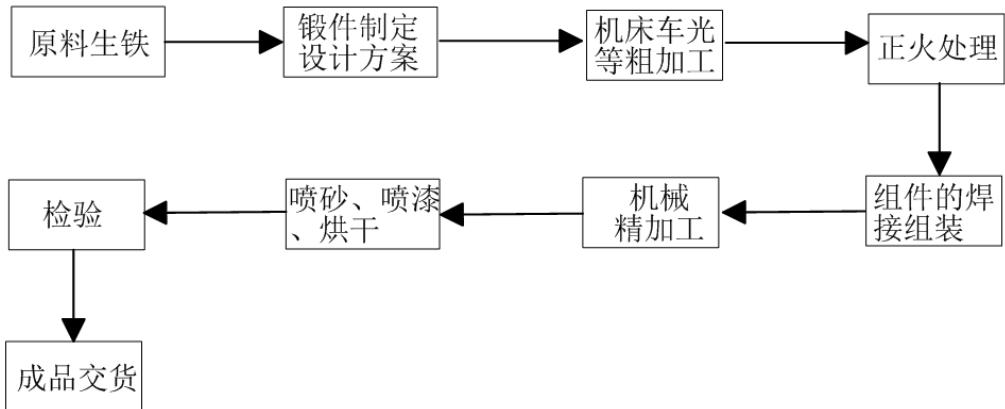
图 1.2-1 工艺流程图

根据产品方案和技术方案，本项目产品生产工艺流程分为原料组织、锻造、铣削、焊接切割、钻孔、装配、喷砂、检测、入库等阶段。

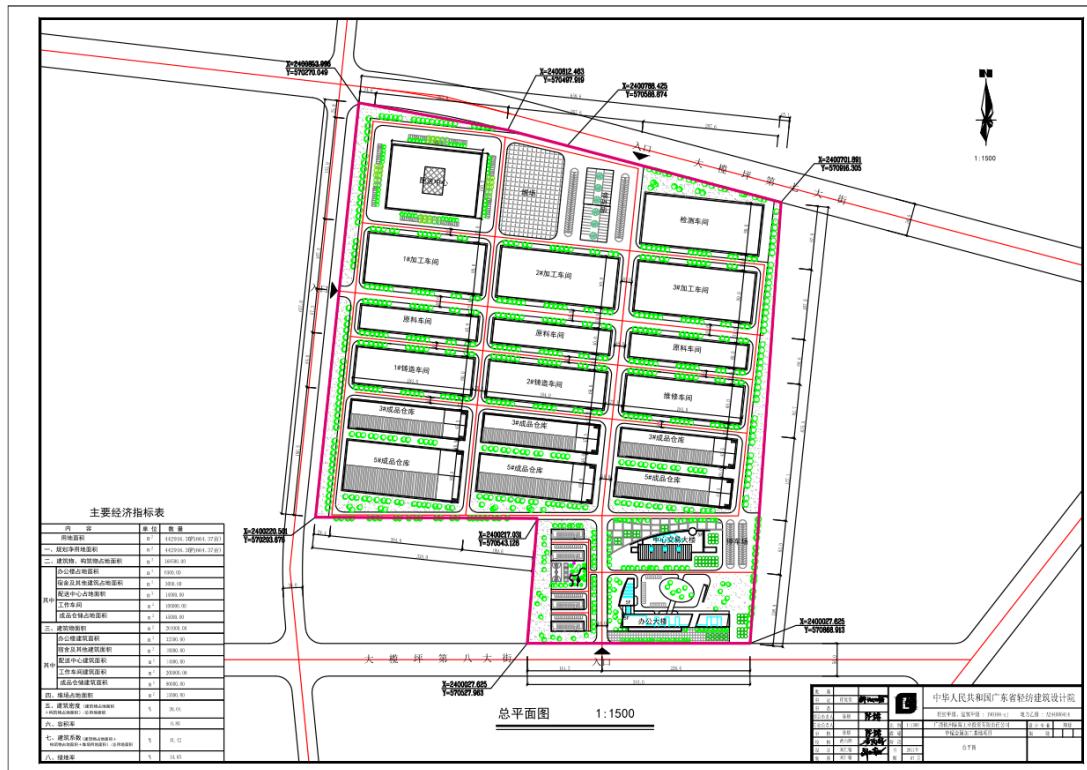
图 1.2-2 工程总体平面布置

根据规划项目实施计划，工程周边是同期施工的钦州港大榄坪海区海块 04、05 项目，考虑到本工程与钦州港大榄坪海区海块 04、05 整体同期施工，工程区相邻处不再新建临时隔埝，以工程用地红线以及已建项目的用海界线作为回填边线；综合考虑工程所在片区用地规划以及北侧村庄防洪排涝的用海要求，本工程拟在工程区北侧、西侧建设临时围堰，围堰总长约 3682m。临时围堰与北侧村庄

之间近期预留约 60m 宽度的水道保障北侧村庄的排涝以及围垦养殖的取水要求，本工程吹填形成陆域面积为 44.3070 公顷，工程平面布置图见图 1.2-2。

为了保证临时围堰坡脚线不出用海红线，其轴线距用海红线的距离约为 20m。本工程高程系统采用 1985 国家高程系统，造陆设计平均标高为 5.0m，陆域形成采用吹填海砂+回填开山土。

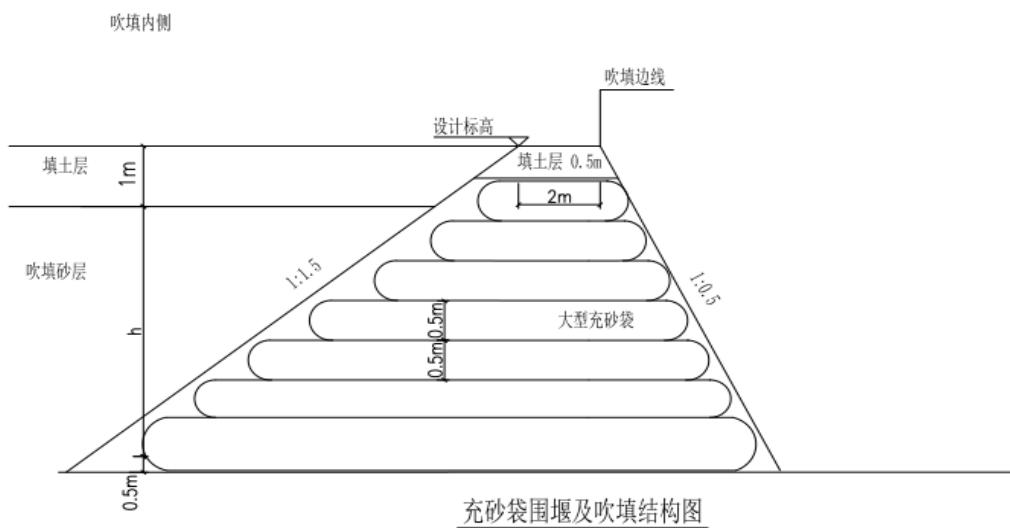
图 1.2-3 围堰结构断面图

临时围堰参照《拟建大榄坪物流园区四号路西侧 3.9 平方公里滩涂资源整理工程区》设计成果。采用斜坡式结构，考虑到围堰位于将来整个陆域的中间，为

了不影响规划造陆区域的后期使用, 堤心采用充填砂袋结构, 内侧以 1:1.5 放坡, 外侧按 1:0.5 放坡, 基顶高程 4.5m (用开山土加高至 5.0m), 基顶宽度 2m。充填袋外侧用土工布倒滤防护层覆盖, 根据临时围堰周边项目安排的实施顺序, 围堰考虑防老化的需要拟采用袋装碎石进行压护。当使用时间过长或遭受恶劣气候被破坏后, 可及时采用充填模袋砂进行修复。临时围堰堤底软基采用打设塑料排水板与铺设土工格栅联合使用的处理方案。围堰结构断面见图 1.2-3。

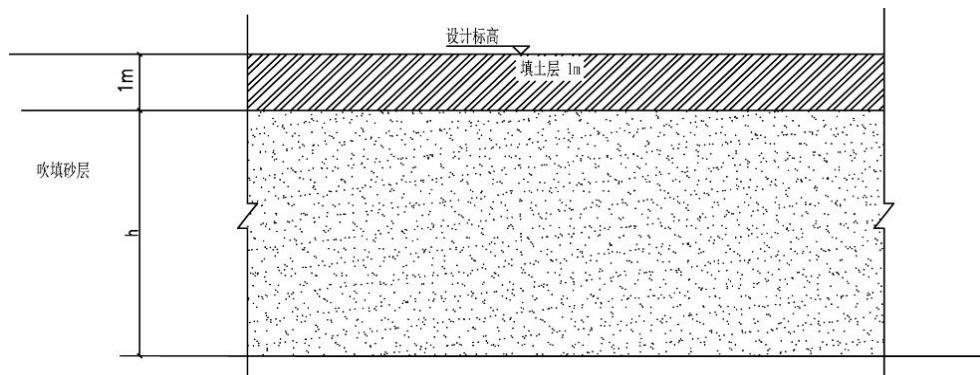
图 1.2-4 陆域形成结构断面图

陆域形成结构参照《拟建大榄坪物流园区四号路西侧 3.9 平方公里滩涂资源整理工程 (II) 区》设计结果和工程区相邻地块标高, 本工程陆域形成标高确定为 5.0m, 陆域形成采用底层吹砂, 面层覆土 (厚 1 米) 的结构形式, 回填断面图见图 1.2-4。

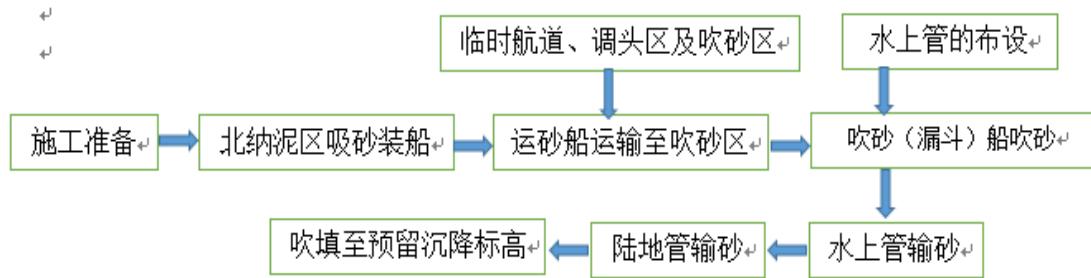
图 1.3-1 施工工艺流程

本施工工艺流程见图 1.3-1。

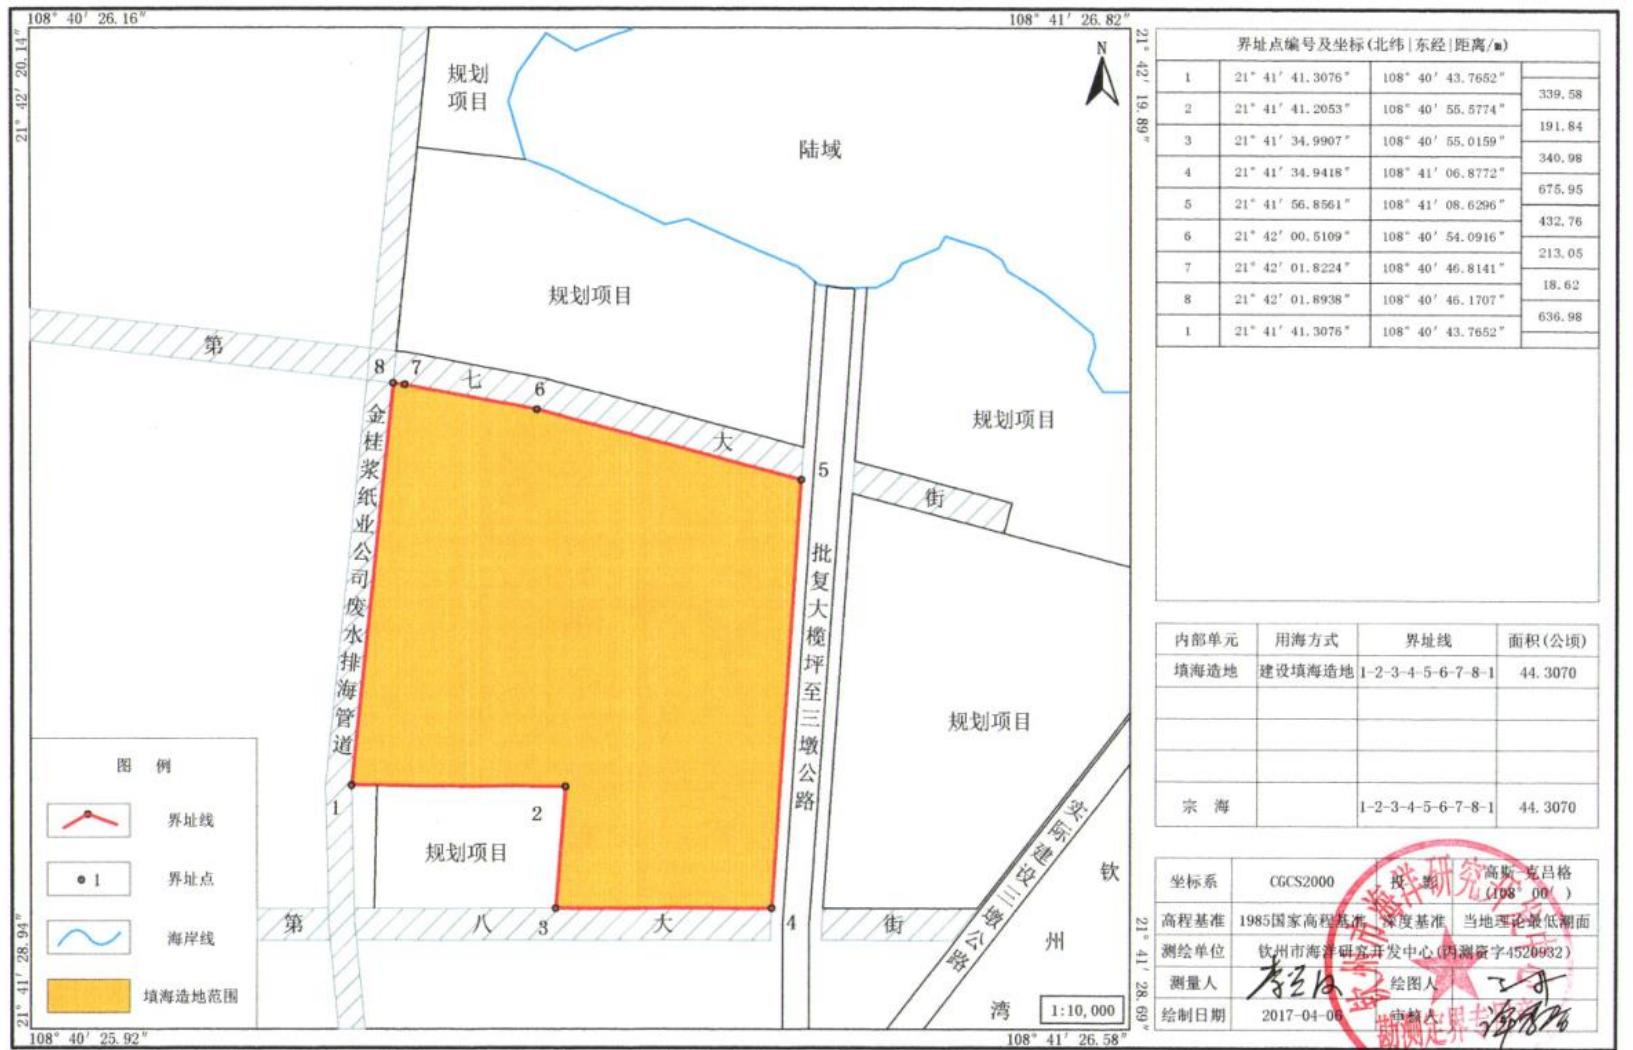
图 1.4-1 工程宗海界址图

项目填海面积约 44.3070 公顷，不占用自然岸线。用海预申请宗海界址图见图 1.4-1，宗海位置图见图 1.4-2。

钦州港大榄坪海区海块02海域使用测绘服务项目宗海界址图

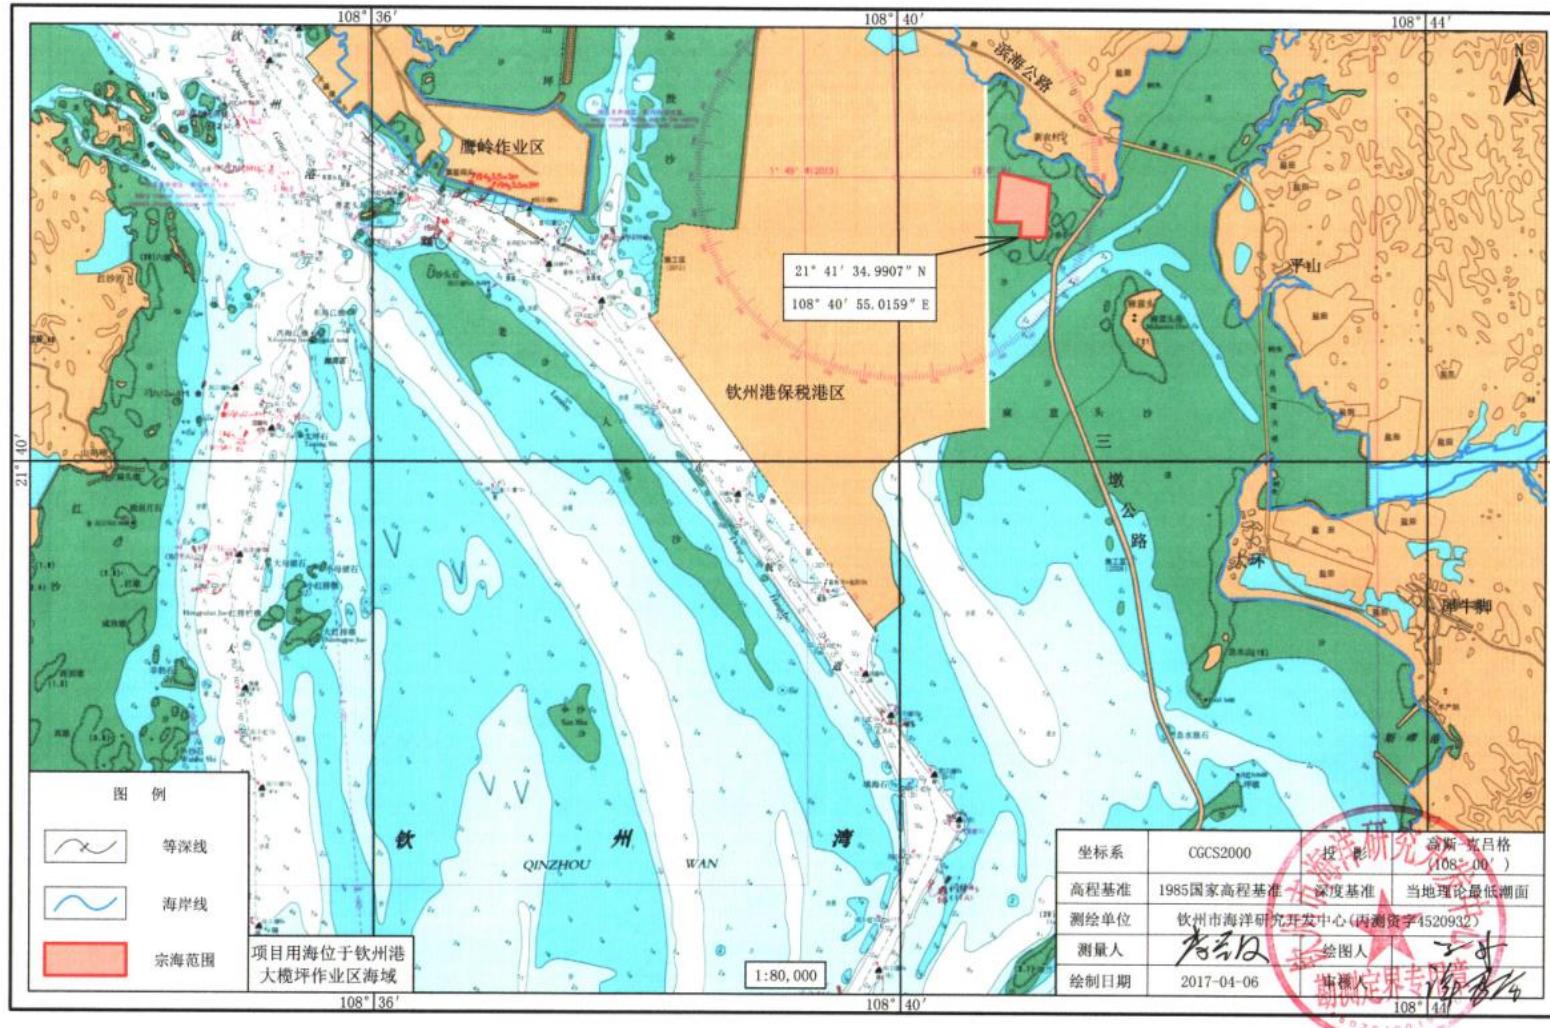
图 1.4-2 工程宗海位置图

钦州港大榄坪海区海块02海域使用测绘服务项目宗海位置图
