钦州港大榄坪海区海块 03

# 海洋环境影响报告书

(简本)

浙 江 大 学

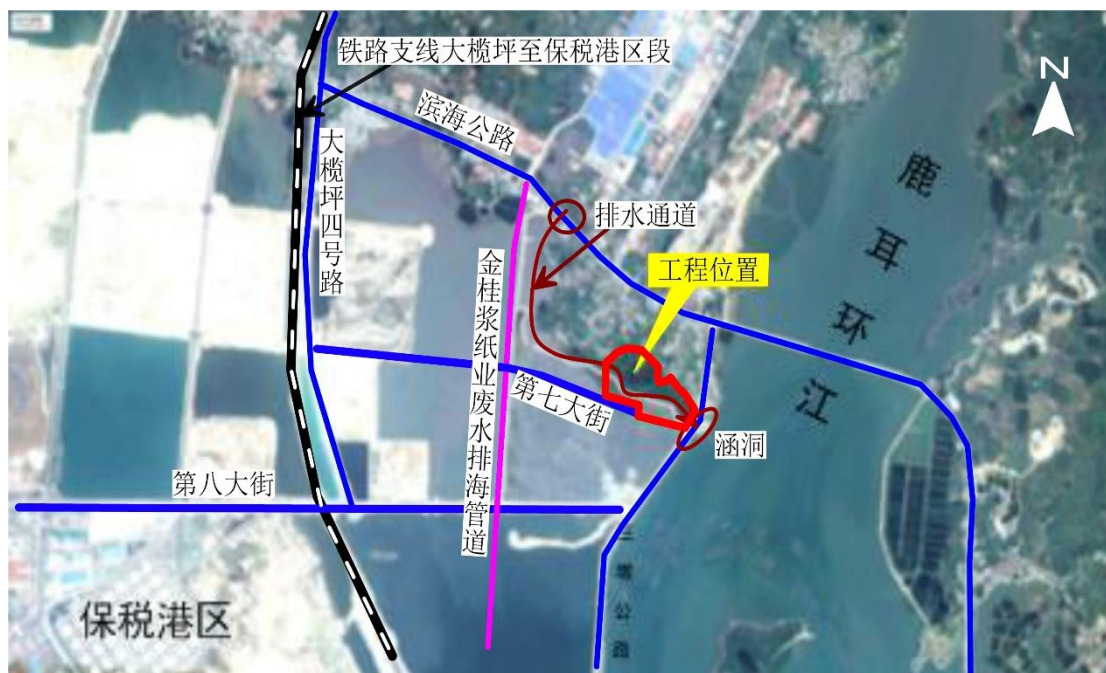
图 1.2-1 工程区场地现状

海造地工作不断推进。本工程海区位于位于规划区中部靠北，目前区域建设用海规划已到期，工程区场地现状如图 1.2-1 所示。

工程区南侧为已规划的第七大街和大榄坪海区海块 04 项目，工程区西侧为批复大榄坪至三墩公路，工程区北侧为已规划的用地红线，东侧为实际建设三墩公路。可以看出，工程区受到周边路网建设的影响，已成为封闭程度较高的海域，仅通过项目位置的右下方涵洞进行水体交换。

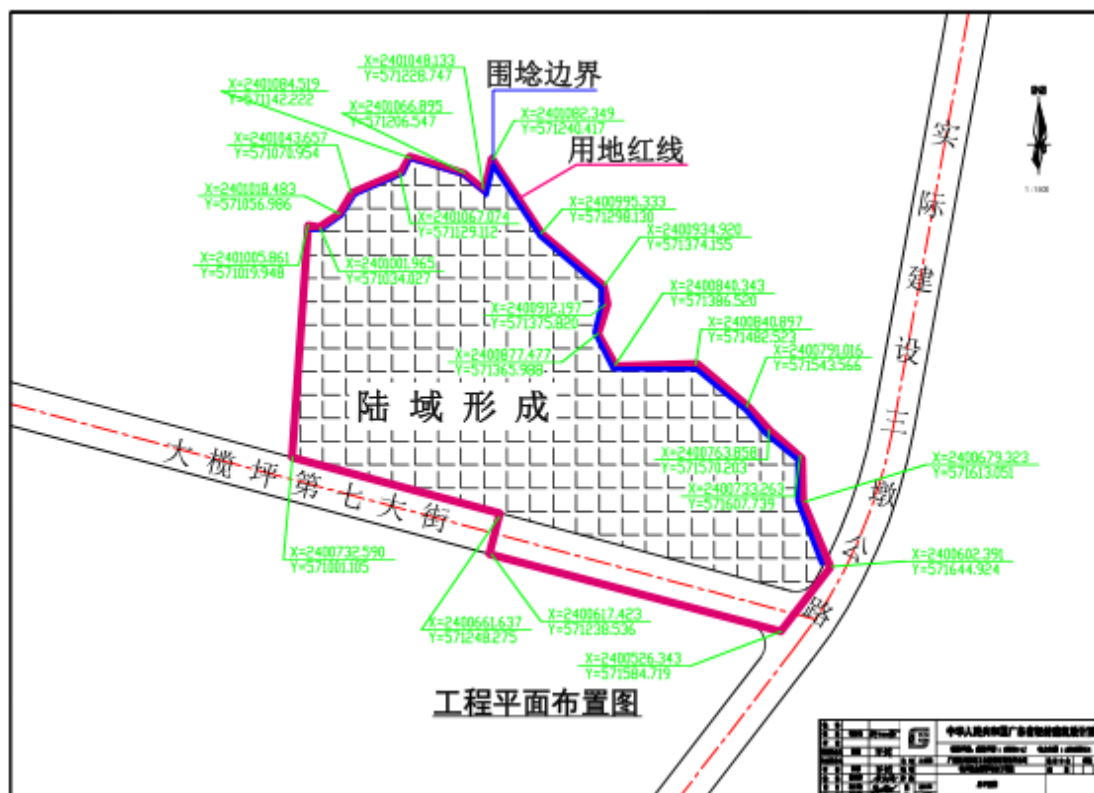
图 1.2-2a 工程平面布置

根据项目周边现场情况，工程区东侧以北侧以用地红线为吹填边界，西侧以批复大榄坪至三墩公路为吹填边界，南侧左半段以第七大街为吹填边界，右半段以同期施工的大榄坪海区海块 04 为吹填边界，考虑到本工程与大榄坪海区海块 04 同期施工，工程相邻处不需再构筑围埝。本项目用海面积约 19.4321 公顷，陆域形成面积约 19.4007 公顷，工程平面布置图见图 1.2-2。

为了保证临时围埝坡脚线不出用海红线，其轴线距用海红线的距离约为 20m。本工程高程系统采用 1985 国家高程系统，造陆设计平均标高为 5.0m，采用吹填海砂+回填开山土的方式形成陆域。
